客诉调查报告书

客诉原因: 客户汇信在使用我司 GD300HFT120C2S_T4F 型号的模块时, 在生产调试过程中, 出现模块失效的情况。		客诉单编号: 20140812-01Y 发行日期: 2014.08.16	
1. 负责团队: Norman.Day 李冯 沈建斌 张哲	连络电话: 0573-82585671	2. 问题描述: -客户应用: 感应加热 -批号: FXLAMR8R0167 -型号: GD300HFT120C2S_T4F -不良现象: 模块失效 -不良回馈日期: 2014.07.28 -不良数量: 1PCS	
3. 定义及确定暂时对策: 3.1 外观检查: 模块 FXLAMR8R0167:		人员: 沈建斌	完成日期: 2014.08.13

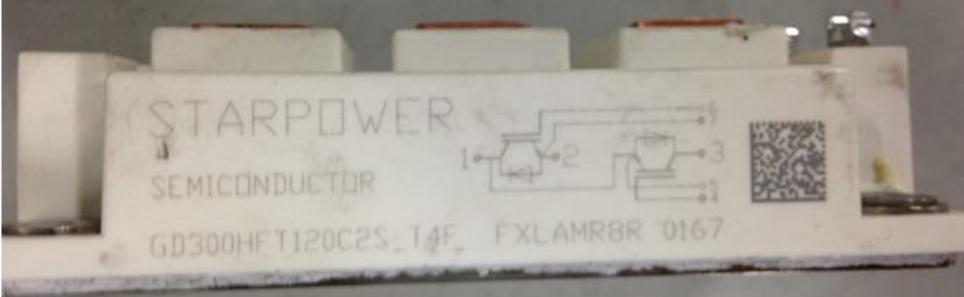
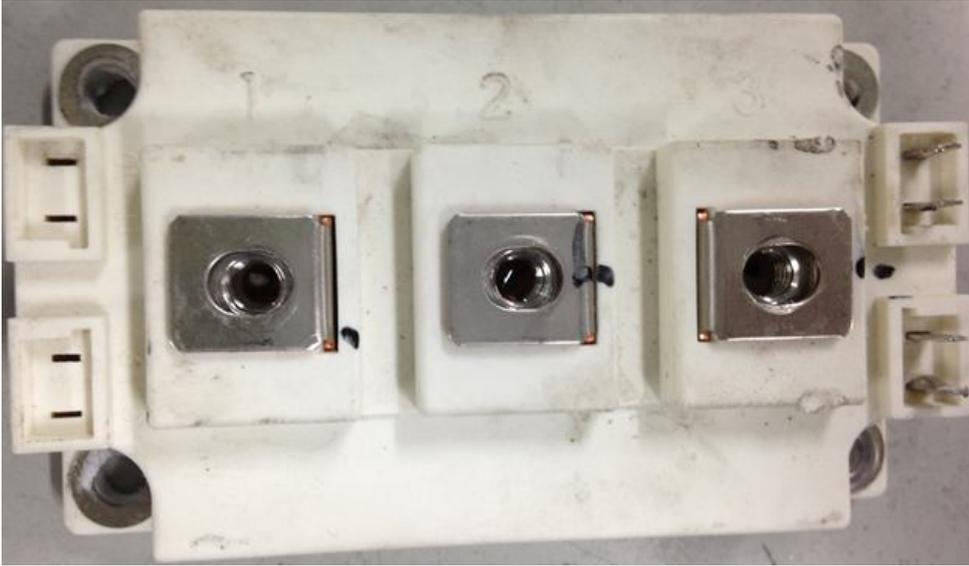
模块外壳完整, 端子无缺损。

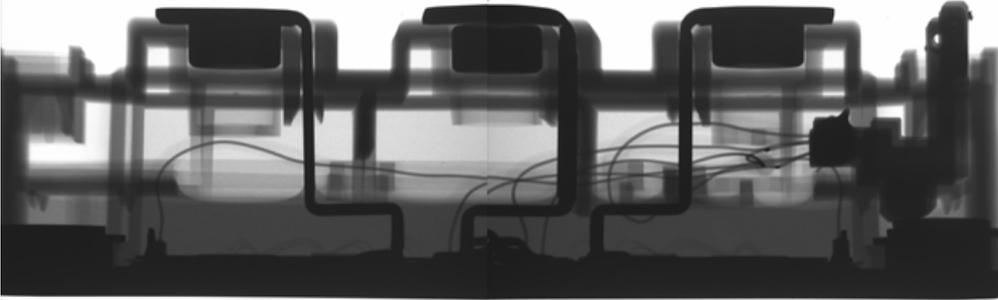
模块 FXLAMR8R0167:

通过以上 x-ray 扫描图像未发现明显异常。

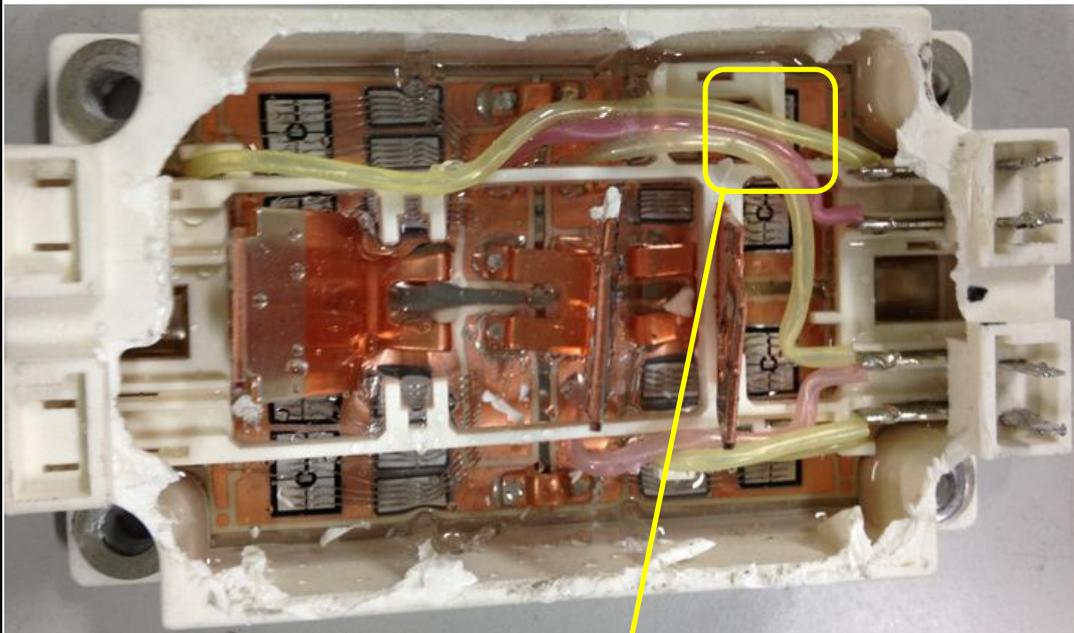
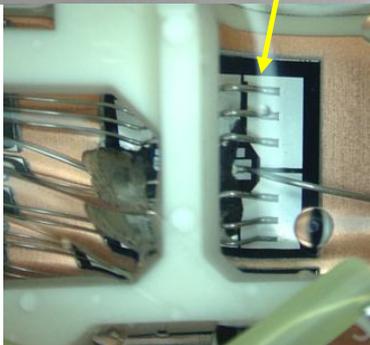
模块内部上管 IGBT 其中一个芯片硅胶碳化。

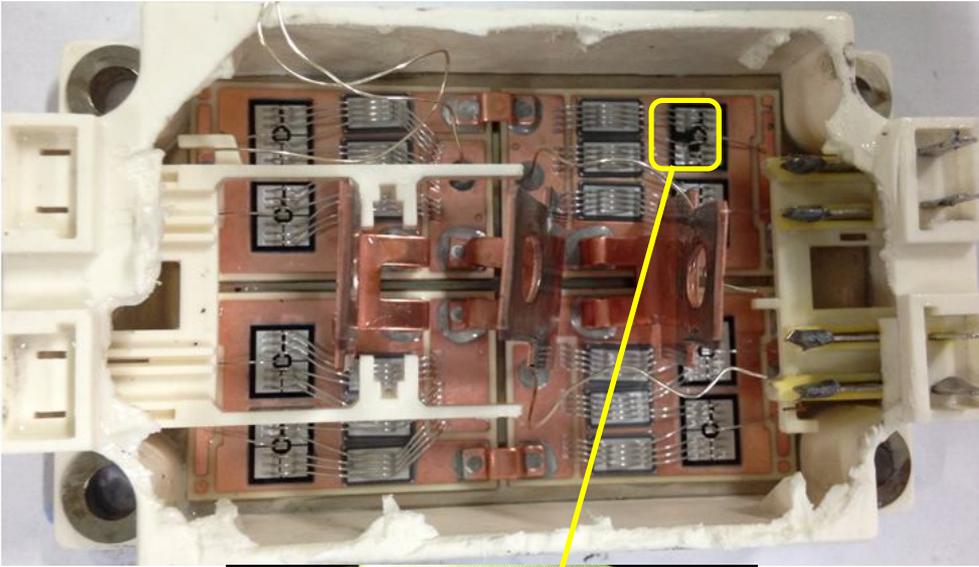
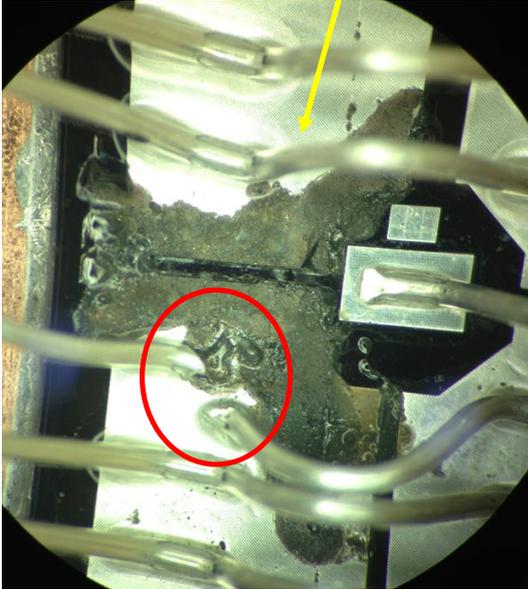
失效处 IGBT 芯片红框处键合点熔断，下方有一个明显的凹坑。门极保护环处有明显的熔斑。

<p>4.根本问题分析与验证:</p> <p>通过以上分析可以知道,模块在出厂前电性能测试均正常,模块性能正常。</p> <p>通过 x-ray 和超声波扫描排除了由于模块本身结构不良和散热不佳造成的失效。</p> <p>根据模块的失效形式来看,属于典型的过电流失效。</p> <p>可能的原因有:</p> <p>驱动信号异常(内外部干扰等),导致模块上下管直通,上管短路,保护电路来不及响应,瞬间大电流流过芯片,最终导致模块内芯片过流失效。</p> <p>5.预定执行之对策:</p> <p>确保模块运行在正常的驱动信号下。</p> <p>6.确定执行之对策:</p> <p>7.对策有效性与执行确认:</p> <p>8.结案:</p> <p>其它相关文件 <input type="checkbox"/>分析资料: <input type="checkbox"/>其它 核准</p>	人员: Team	完成日期: 2014.08.16
---	-----------------	-------------------------

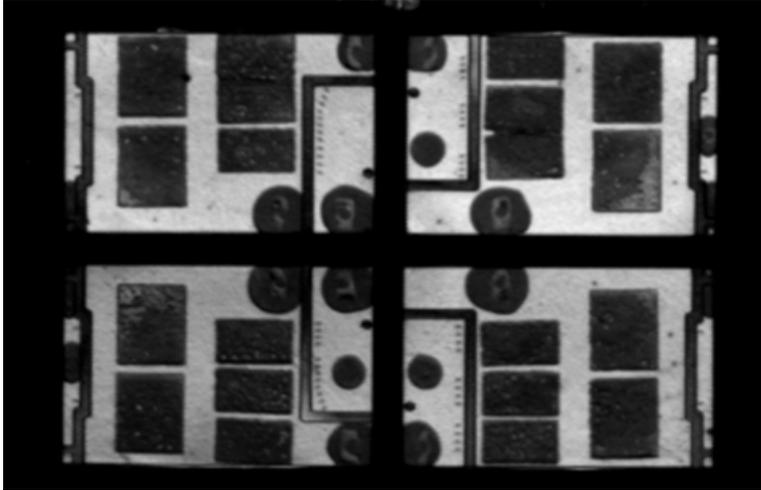
芯片与 DBC 之间的焊接层:

芯片与 DBC 之间的焊接层没有明显异常。

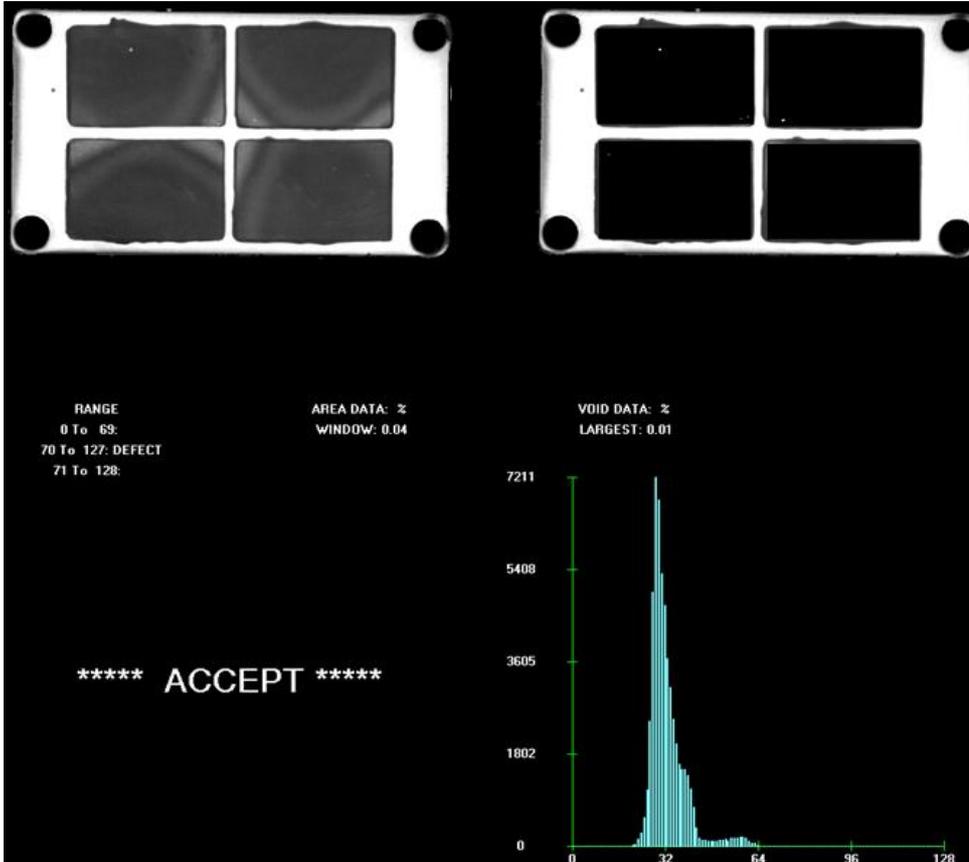
DBC 与基板之间的焊接层:

模块内部各分层之间的焊料层，焊接良好，DBC 与基板之间的焊料层气孔率在我司的规定值范围内，模块散热性能正常。
