D4. 根本原因分析 Define and Verify Root Cause

一、異常描述：

- 1.1 出貨信息：我司 2014/8/11 出貨的 DP3535 紅光 LED 12k（按客戶要求委外貼片后出貨）；
- 1.2 客戶應用：客戶用於航空障礙燈，一塊鋁基板上貼 36 顆燈珠（6 串 6 并），使用產品上有突然達到 700mA 的電流；
- 1.3 異常現象：客戶反饋 300 塊鋁基板有 30 塊烤發黃現象、部份（約 10 塊）鋁基板上的燈珠有不亮的現象；
- 1.4 異常樣品：客戶返回一塊鋁基板和 3pcs 不良燈珠如下：

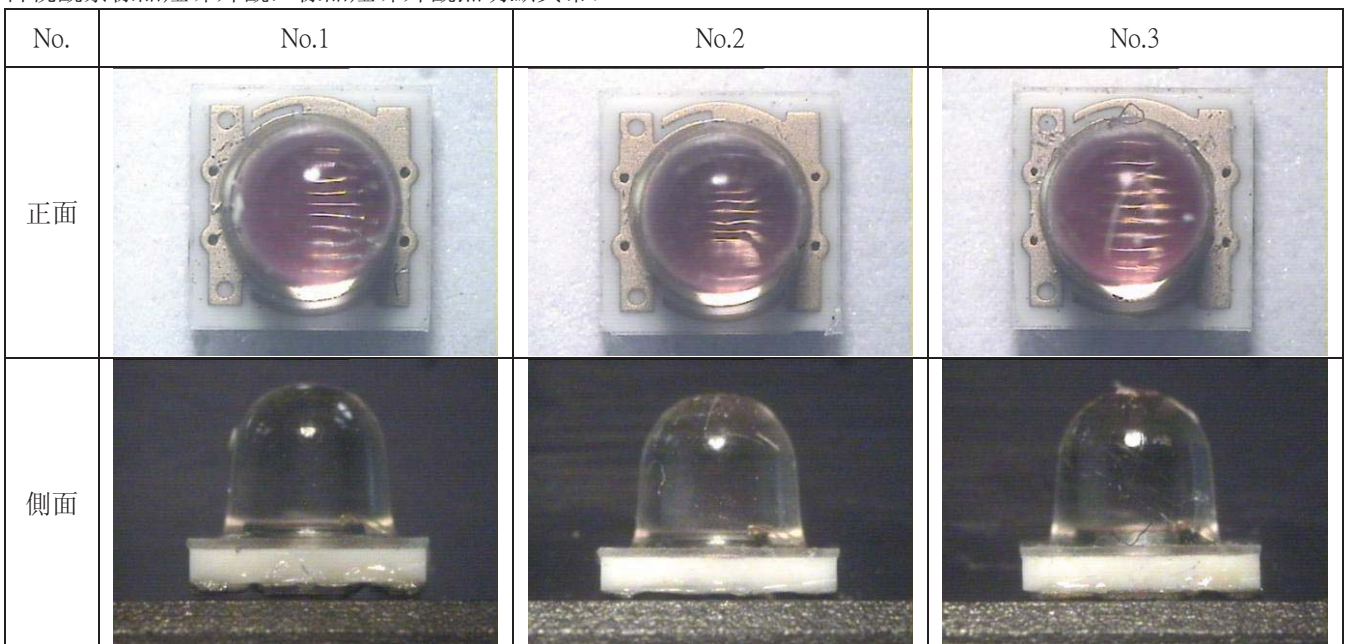
目視觀察樣品燈珠外觀，樣品燈珠外觀無明顯異常：

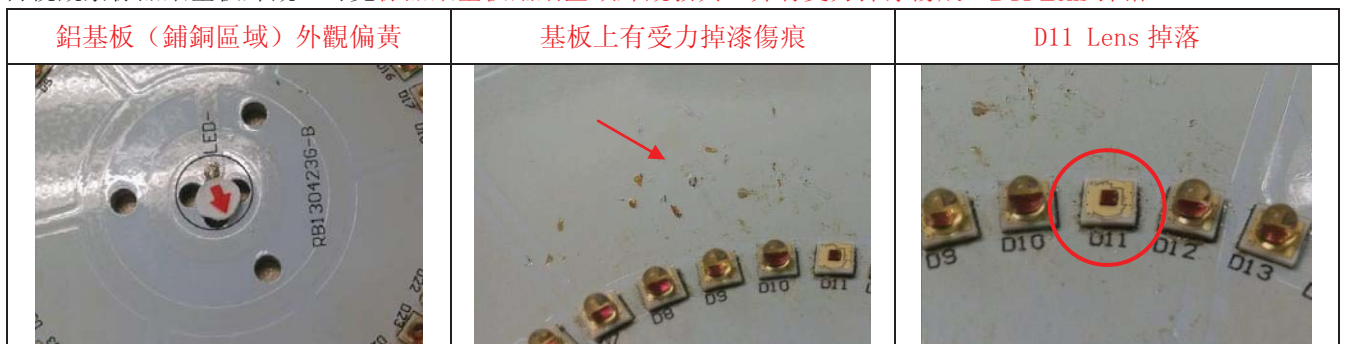
目視觀察樣品鋁基板外觀，可見樣品鋁基板鋪銅區域外觀發黃，并有受力掉漆傷痕，D11 Lens 掉落：

通過以上外觀及點亮確認，樣品鋁基板鋪銅區域存在發黃異常，異常 LED 樣品存在開路及短路之不良現象。

No.	說明 Description	負責人 Owner	預計完成日 Due Date	實際完成日 Finished Date
5.1	客戶端已生產之半成品我司協助 X-ray 全檢挑選金線變形不良 LED 及測試更換電性不良 LED，鋁基板油墨發黃對產品性能無影響，請客戶放心使用。	余行輝		2014/9/19
5.2	建議客戶完善貼片要求文件，對以下注意事項增加及修改： 1、 LED 焊接需使用低溫錫膏，最高焊接溫度不可超過 190℃； 2、 LED 使用過程中（補料、返修）不可觸碰擠壓 LED 頂部 Lens； 3、 LED 及模組使用過程中人員需佩戴靜電環，設備及檯面注意接地； 4、 模組測試條件設置為 10V, 30mA（單顆 LED 5mA），并在接觸穩定后開啟電源開關； 5、 用防靜電 PE 珍珠棉包裝，產品包裝不可垂直疊加；	傅望	2014/9/12	
5.3	我司完善外發加工管理文件，建立客供品委外加工管理流程。	莊惠茹		2014/9/12

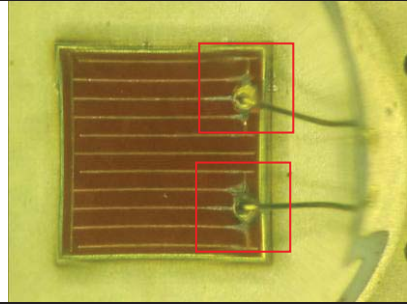
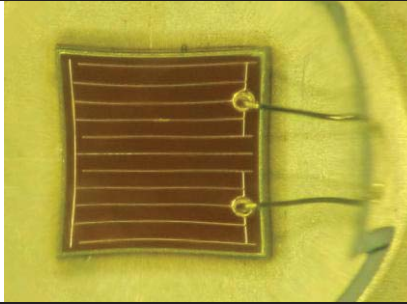
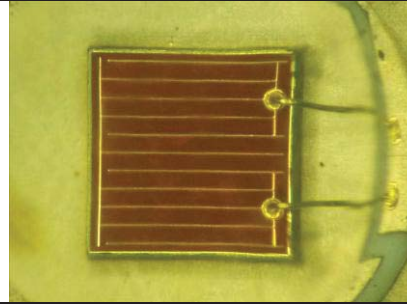
將異常 LED 樣品置於清水中（消除 Lens 凸面效果）觀察芯片外觀如下，部份異常 LED 芯片電極處存在燒傷現象（詳見 3.3 不良統計）：

No.1- 短路 -芯片電極處燒傷	No.2-開路	No.3-開路

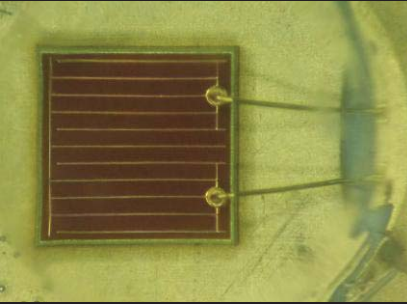
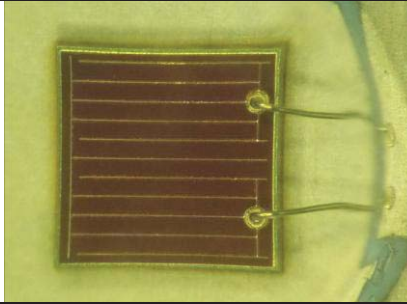
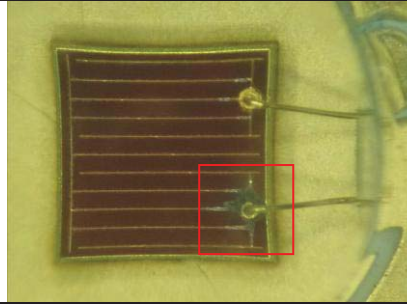
D9-開路	D15-開路	D20- 短路 -芯片電極處燒傷

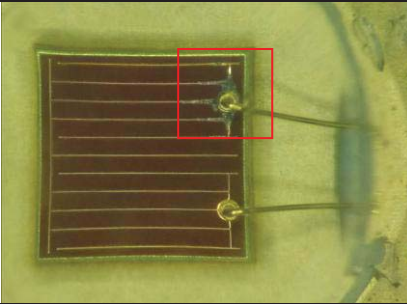
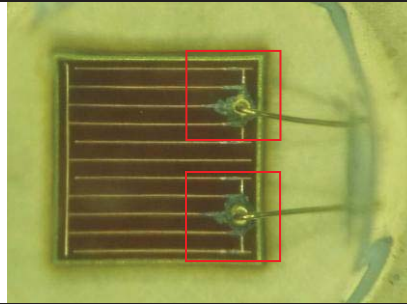
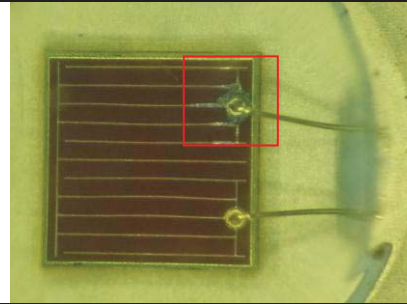
D24- 短路 -芯片電極處燒傷	D25-開路-芯片電極處燒傷	D27- 短路 -芯片電極處燒傷

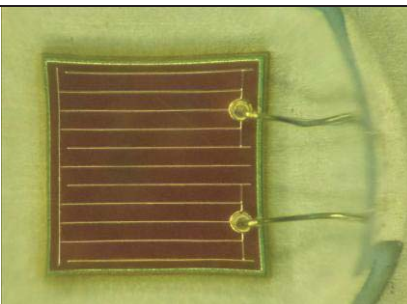
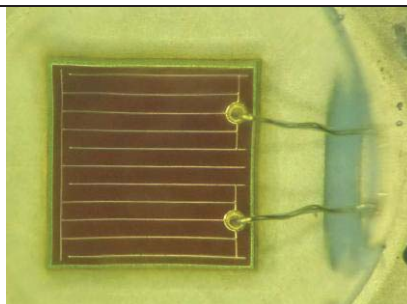
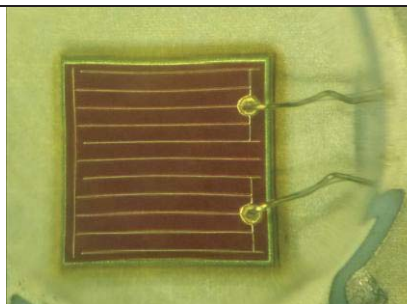
D30-開路	D31-開路	D32-開路

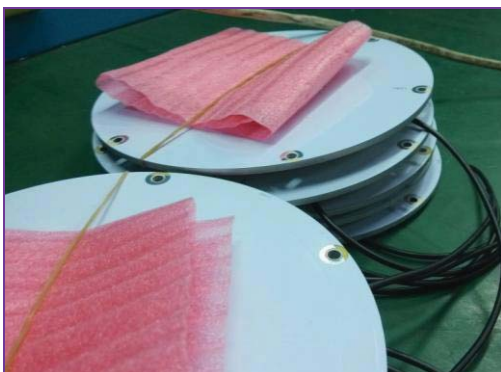
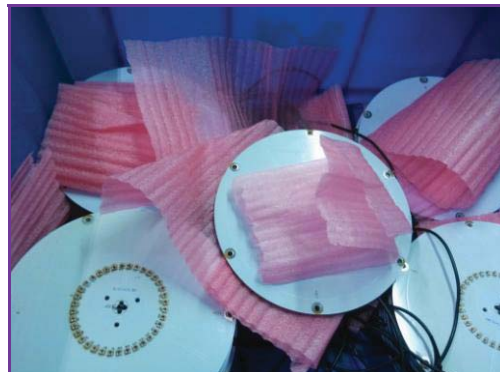
經對產品包裝及使用作業過程調查，產品包裝方式為 5 片疊加/組，底部鋁基板上的 LED 在疊放及運輸過程中 Lens 極易受壓力產生變形，同時導致金線扭曲變形產生結構破壞，形成 LED 開路不良：

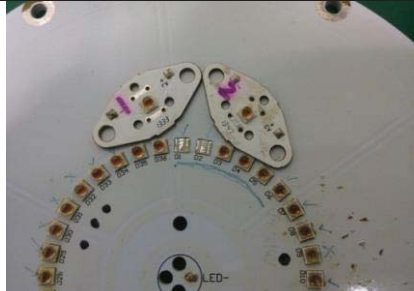
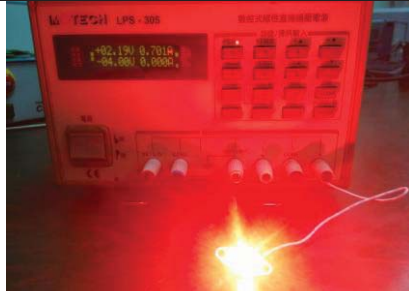
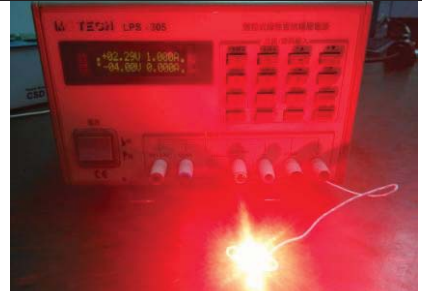
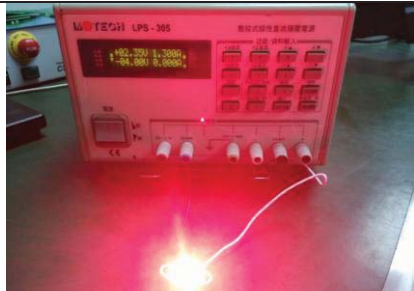
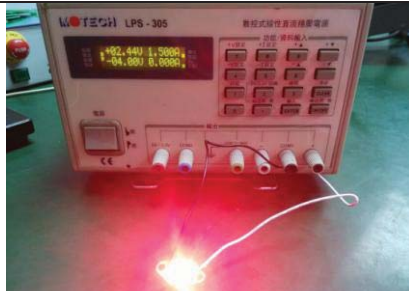
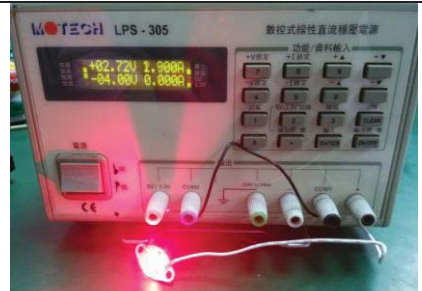
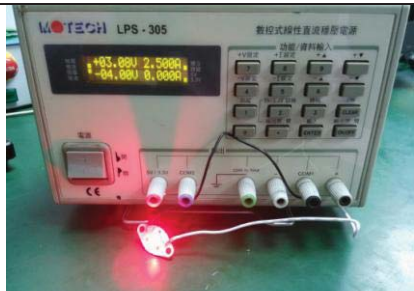
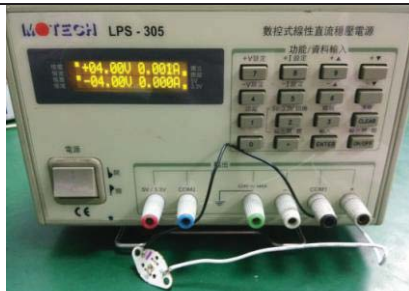
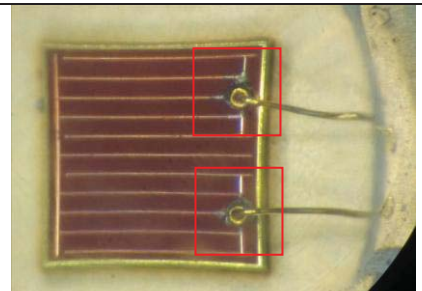
b, 使用不同電流瞬間點亮 LED2，并逐步增加驅動電流直至 LED 燒毀，實驗發現當通過單顆 LED 電流達 1.5A 時 LED 亮度開始明顯衰減變暗，當通過單顆 LED 電流達到 3A 時 LED 燒毀形成開路，燒毀現象與樣品 LED 燒毀現象一致（電極處燒傷）：

c, 由實驗可知 LED 在通電點亮過程中，當單顆 LED 電流大於 1.5A（接近 3A）時可能形成燒毀。

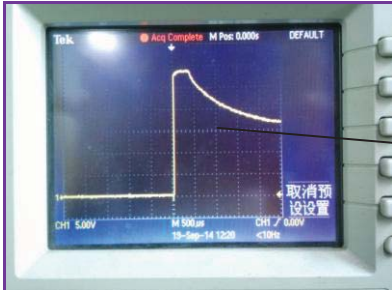
使用示波器測試客戶電源輸出波形，當電源設置測試條件 15V/2A 時，可瞬間產生約 20A 的輸出大電流(通過單顆 LED 電流約為 3A)，如下圖：

示波器連接 1.5ohm 電阻測試；測試電壓約為 30V，電流為 30/1.5=20A。

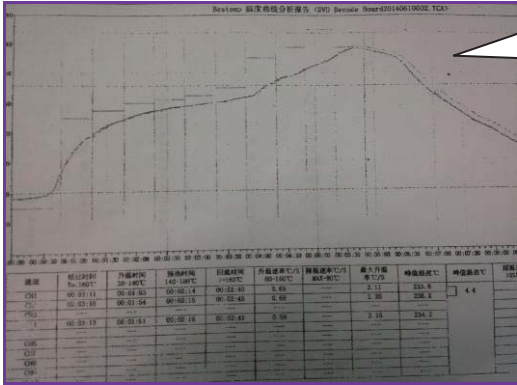
a: 調查迴流焊焊接爐溫曲線如下：最高焊接溫度 238℃，過爐整體時間 9min，溫度高於 180℃時間約 3min。

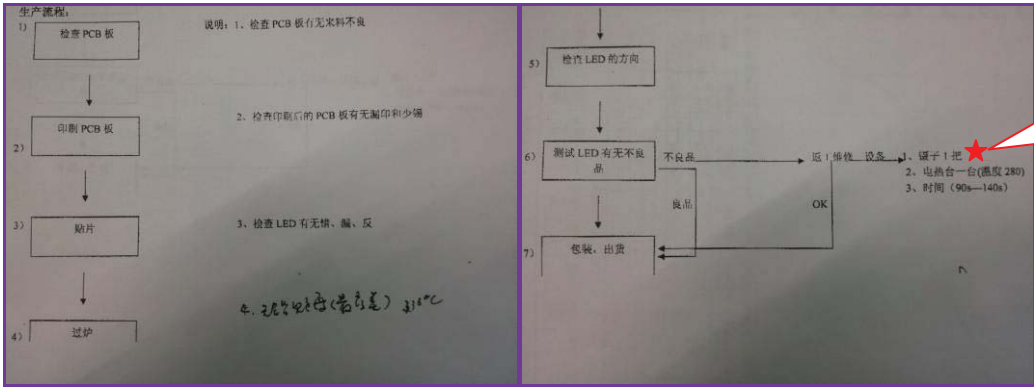
b: 根據委外生產流程，模組受高溫環節為過爐工序及返工維修工序，產品受熱次數為 2 次。返工維修時電熱臺溫度為 280℃，返修時間 90s-140s。

鋁基板返修溫度為 280℃，溫度過高。

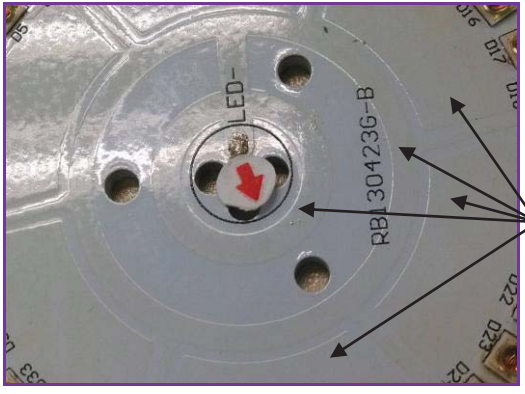
鋪銅區域

c: 鋁基板發黃區域均處於鋁基板鋪銅區域（表面覆蓋白油相對較薄），周圍區域白油正常，由此可見油墨覆蓋厚度對油墨發黃存在影響。
