## 产品质量分析8D报告

| 客户: | 欧陆通 | | | 报告编号 | ZGXD -8.5-07-201002 |

MMKP82-630V473J 料号: 10274730307V 在客户端 RMA 不良, 表现为电容鼓包。

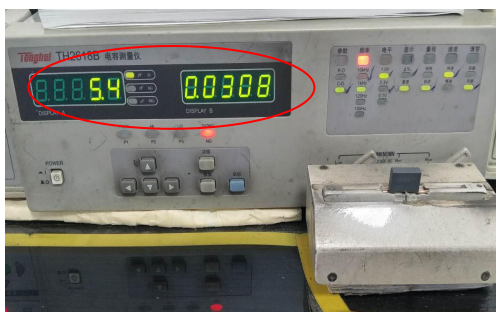
4-1、客户端反馈的 MMKP82-630V473J(MMKP82-630V473J)不良物料, 测试数据如下图:

从上图可以看出不良电容略微鼓包, 测试容值: 5.4PF, DF值: 0.0308, 为不合格品。

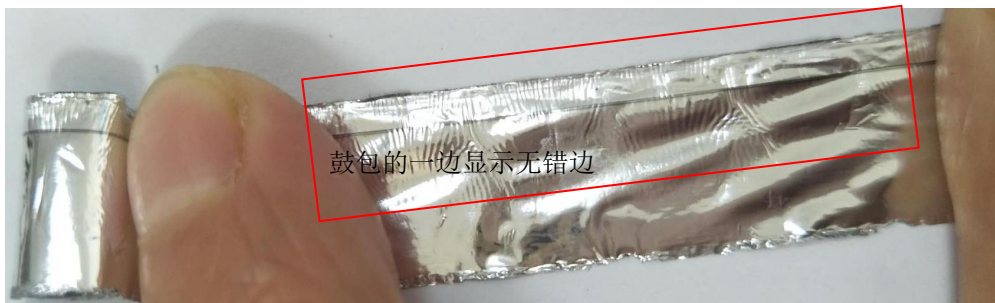
4-2、拆解不良电容, 电容焊接端面良好, 无异常, 继续拆解芯组, 发现电容一边无错边

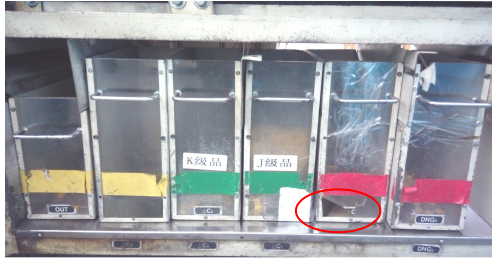
- 4-3、确认此类似不良品在我司的测试工序能够被筛选出来。
- 4-4、检查设备维修台帐确认近半年来测量设备未发生过故障。
- 4-5、巡检生产线，发现测量机接料料箱有破损现象，不良品会从料箱破损处漏出到地上，作业人员捡起，误放入合格品中造成。

临时措施：使用纸板和胶带将破损地方补上，使得电容不会漏出。

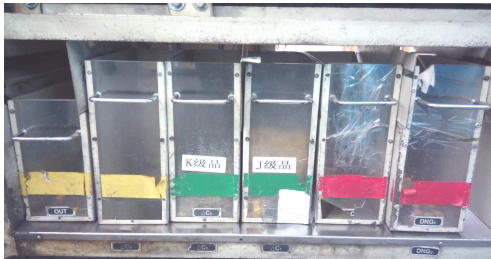
更换前料箱破损，标识不清楚

- 5-1、将测量设备接料箱面板全部进行更换，并在料箱面板上标识清楚类别。

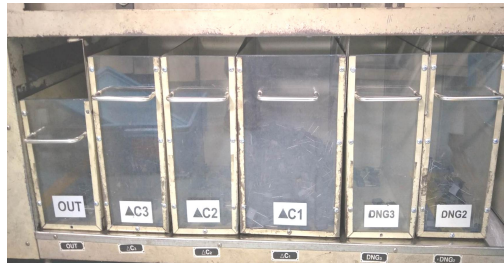
更换后料箱完整，标识类别清楚
