问题一：SR MOS驱动不同步

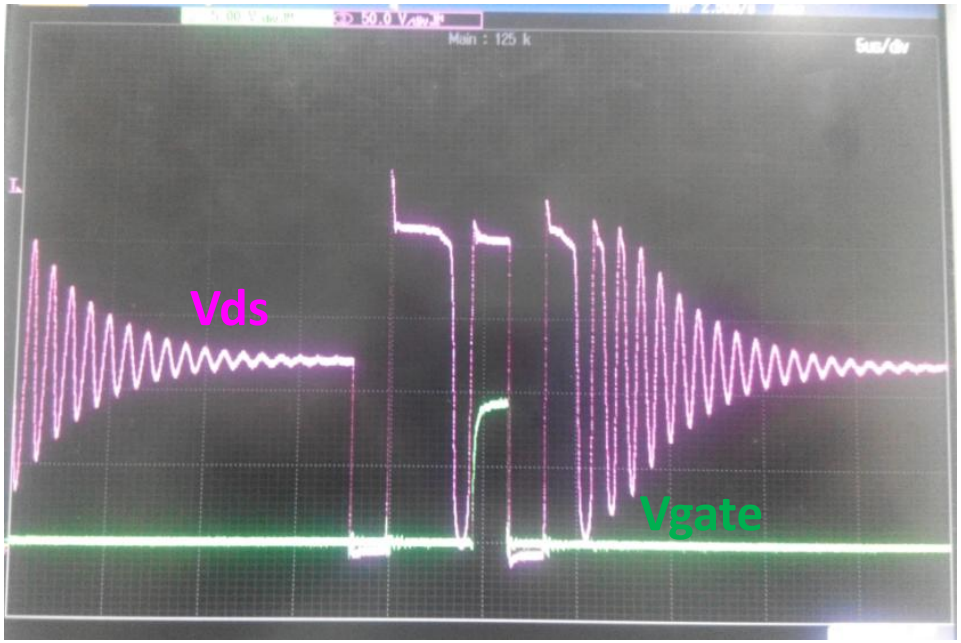
在低压轻载时容易出现SR MOS驱动时序错问题

在sense脚并对地10pF贴片电容，电阻改2K有改善效果，但今天2016年1月13日又出现一块复现此问题板；

此改善措施会延迟gate的导通时间约70ns，RC越大导通时间越长，理论上会增加开关损耗；

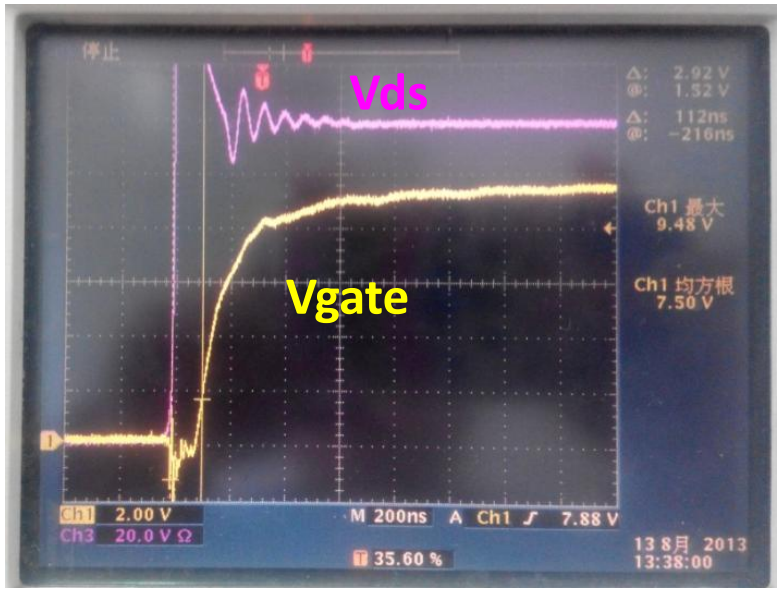
改善前 Tr=110ns

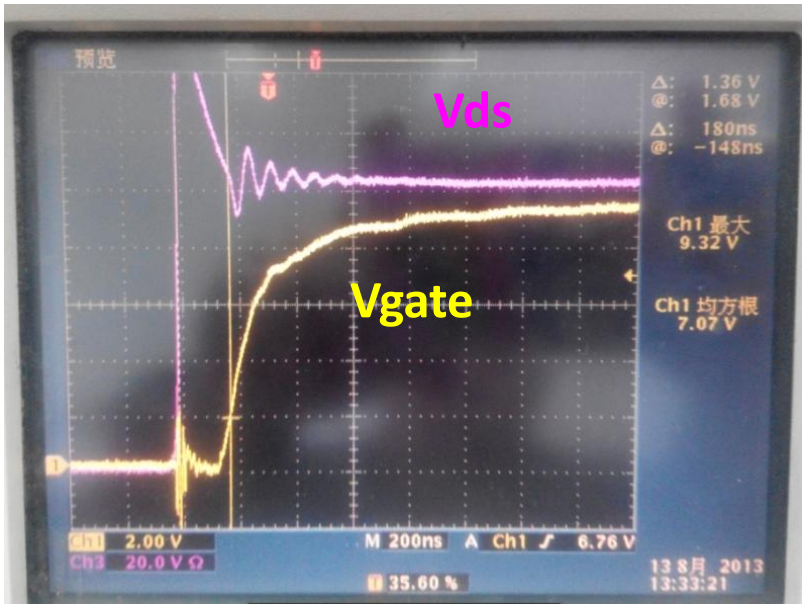
改善后 Tr=180ns
